PATOLOGIAS ENCONTRADAS NA RODOVIA DE PAVIMENTO FLEXÍVEL BR-101 SUL KM 80 A 82 NO MUNICÍPIO DE JOBOATÃO DOS GUARARAPES-PE E ADJACÊNCIAS: UMA ANÁLISE CRÍTICA

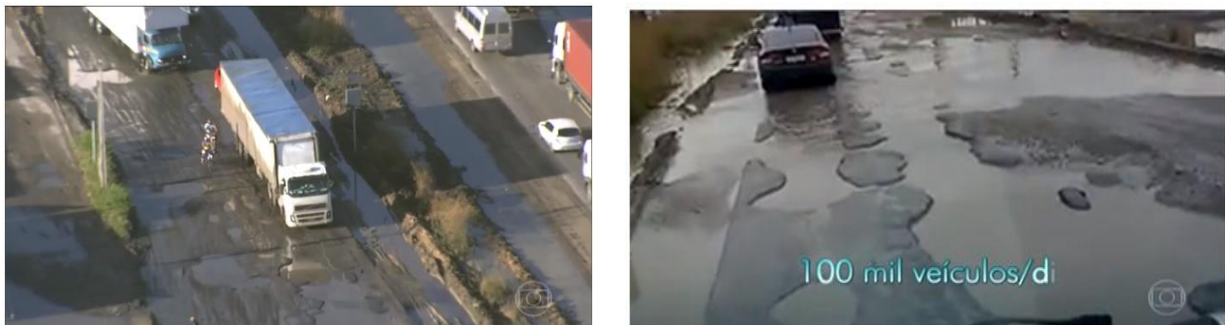
A Figura 3, apresenta patologias no pavimento flexível da BR 101 sul, entre os km 80 e 82, da região metropolitana do Recife, área objeto de estudo. Essa parte do trecho é comum ocasionar transtornos aos usuários, causando danos aos veículos, atrasos em viagens, além de provocar acidentes, por vezes fatais e aumentando o déficit na economia local e região.

Figura 3. Trecho (km 80) da rodovia BR 101 sul, apresentando patologia em sua estrutura do tipo panela (buracos), ocasionando transtornos aos usuários.

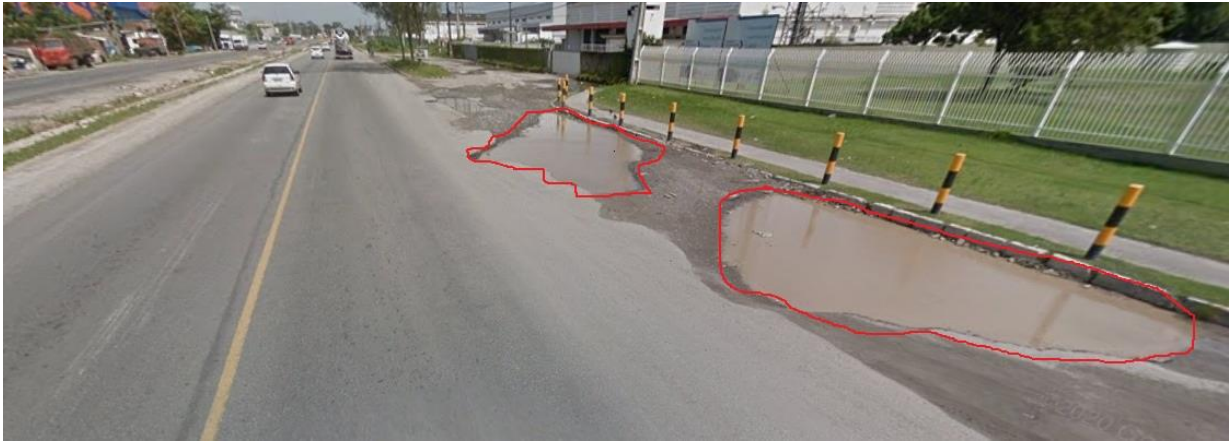
A Figura 4 representa um caso de panela que começou pelo acostamento e que aos poucos invadiu a rodovia (BR 101 sul). Ao longo desta rodovia pode-se encontrar vários buracos.

Figura 4: Rodovia BR 101 sul localizada na região metropolitana de Recife-PE, onde pode ser observada a existências de Panelas no pavimento, se estendendo para a rodovia de pavimento flexível.

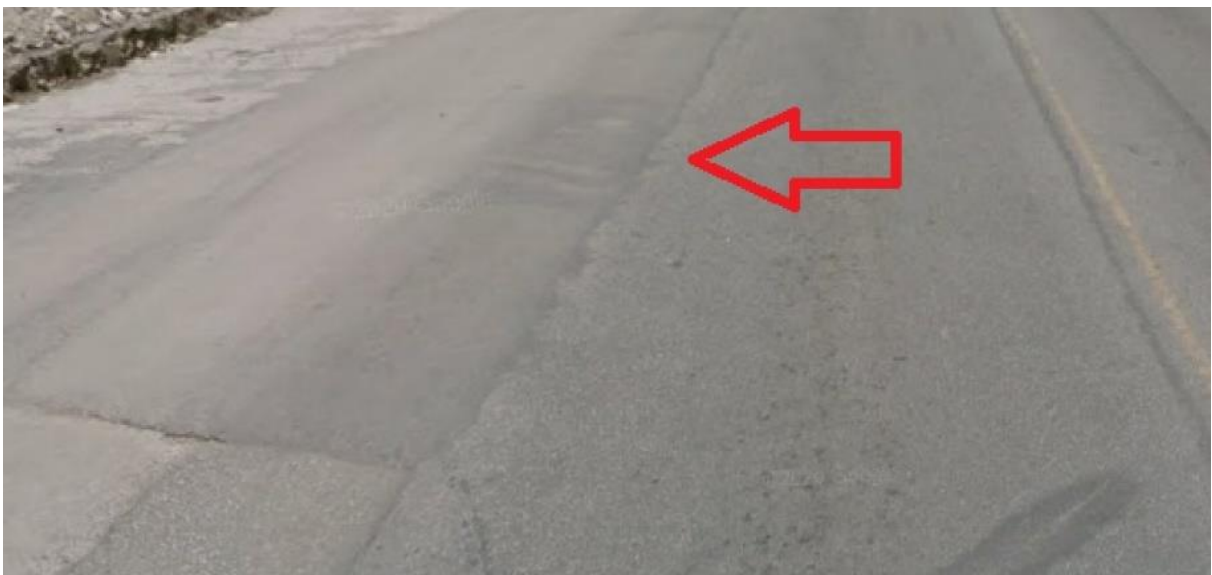
As panelas encontradas são oriundas das trincas, afundamentos e desgastes, causada pela água na qual foi comprimida, como a mesma não pode ser reprimida tende a danificar as camadas do pavimento desagregando-as e amolecendo, aumentando o afundamento até gerar a panela. O remendo apesar de ser uma forma de manutenção, quando mal executado é considerado uma patologia, conforme o caso destacado na Figura 5.

Figura 5: Conforme já comentado o remendo é considerado uma patologia quando mal executado, conforme mostra a figura acima.

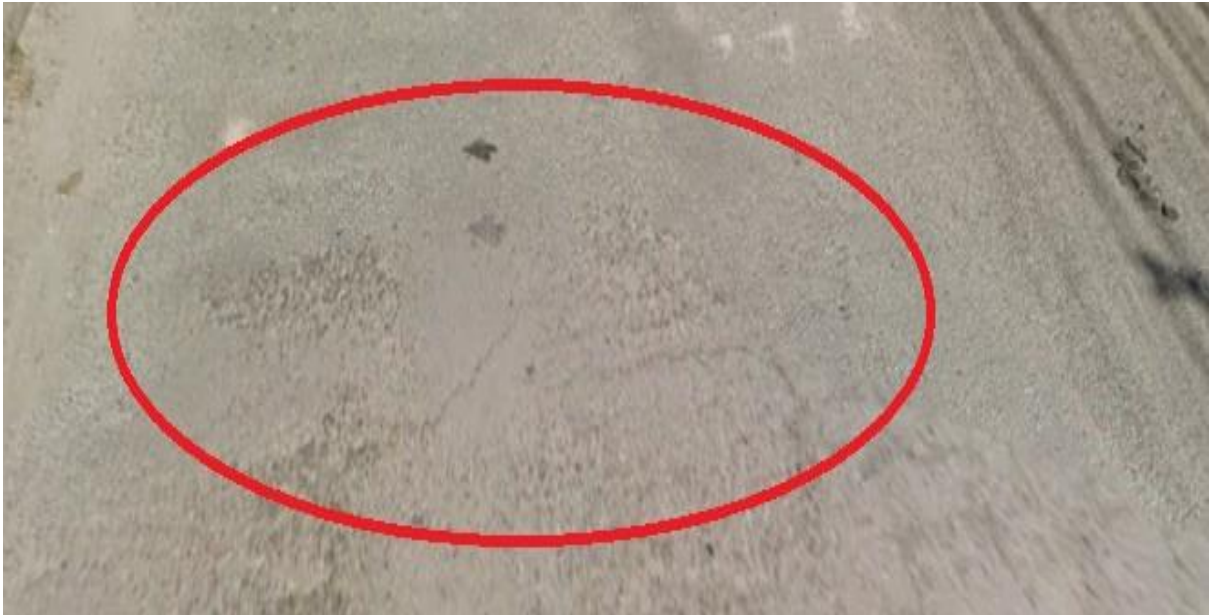
A Figura 6 apresenta o desgaste, onde considera-se quando o pavimento apresenta rugosidade superficial, falta de ligante na superfície e perda de material agregado, estando localizada nas duas faixas do pavimento. A execução do pavimento em condições climáticas adversas e perda de coesão entre o ligante e o agregado pode ter causado o problema.

Figura 6: A figura acima mostra o desgaste que é constantemente visto ao longo de todo o pavimento.

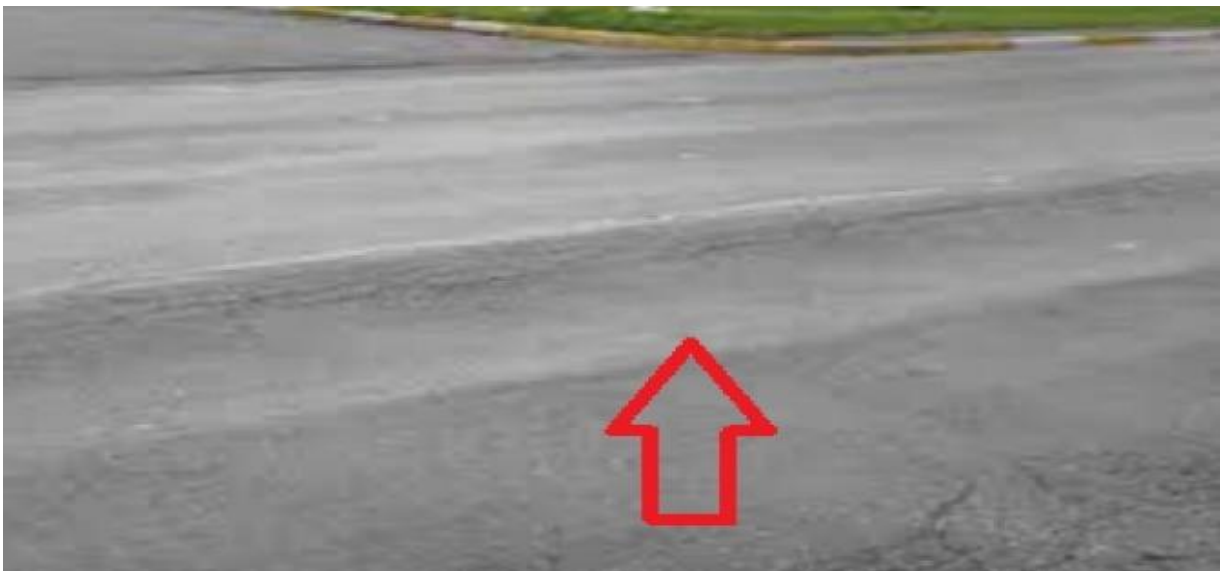
Conforme apresentada na Figura 7 em alguns trechos da rodovia, foram observados colapsos de afundamentos, devido a deformações permanentes. O enfraquecimento de uma ou mais camadas em decorrência da infiltração de água, são indícios para o aparecimento desse tipo de patologia.

Figura 7: Afundamento visivelmente crítico ao longo do trecho da Br.
